ARQUITECTOS

RECUPERAÇÃO
REUTILIZAÇÃO
REABILITAÇÃO

EDITORIAL Há precisamente um ano o JA publicava um número dedicado à Reabilitação/Conservação. Agora, de novo, o tema reaparece com um conjunto de exemplos retirados da prática projectual/construtiva de muitos arquitectos e abarcando casos variados onde

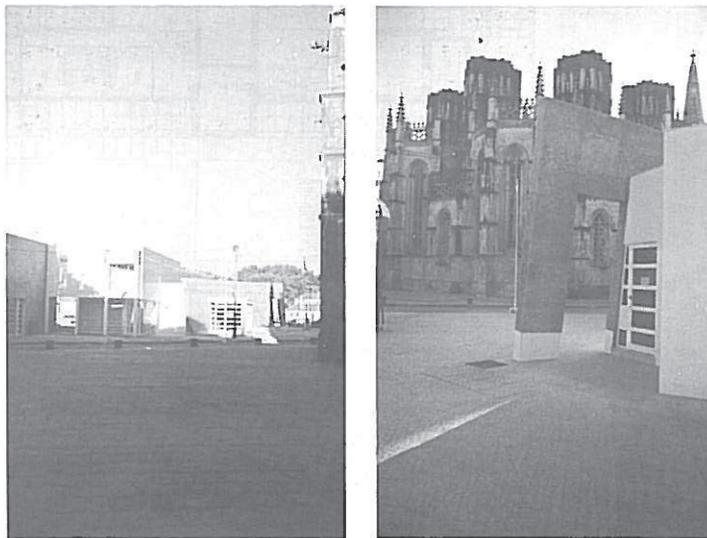
PERPECTIVA GERAL - ED. DE HABITAÇÃO E COMERCIO "CELULA B" E ARRANJOS ENVOLVENTES

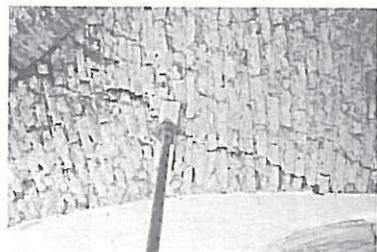
Fig. 16 - Fendilhação junto à ligação entre a abóbada e a parede.

A fendilhação das paredes pode ter como causa, além das que derivam do comportamento de fundações, a acção dos sismos (que não pode ser de desprezar, quando se pense que a generalidade dos edifícios conventuais passou, pelo menos, pelo sismo de 1755), ou a aplicação de forças horizontais devidos a deficiências de abóbadas e de asnas de cobertura; a fendilhação devida à acção de sismos não é geralmente identificável, na medida em que as necessárias reparações, pelo menos cosméticas, foram há muito efectuadas. No entanto, há boas razões para crer que deformações e fendilhações de paredes e de abóbadas, como o colapso de algumas destas, estão seguramente ligadas à ocorrência de sismos, que se fizeram sentir com particular intensidade nos séculos XVI e XVIII.

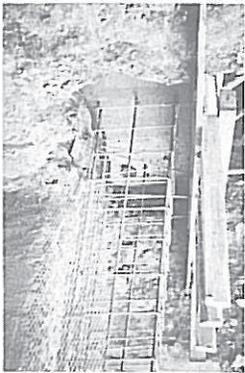
Fig. 18 - Recalçamento de fundações precedendo reforço de contrafortes.

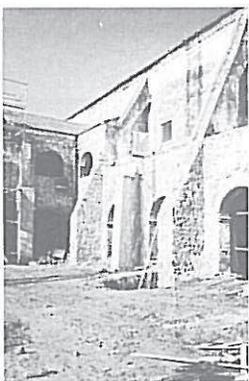
Fig. 19 - Reforço de contrafortes e arcobotantes.

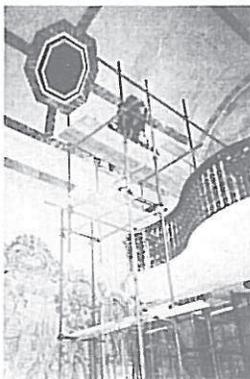
Fig. 2 - Patologias junto ao cunhal SW, com infiltrações de água e deterioração dos estuques e madeiramentos do tecto.

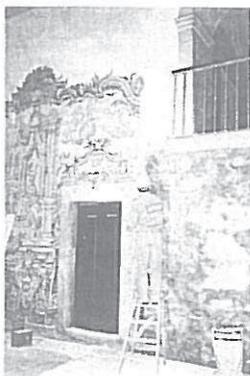
Fig. 3 - Consolidação de paredes por meio de injecções.

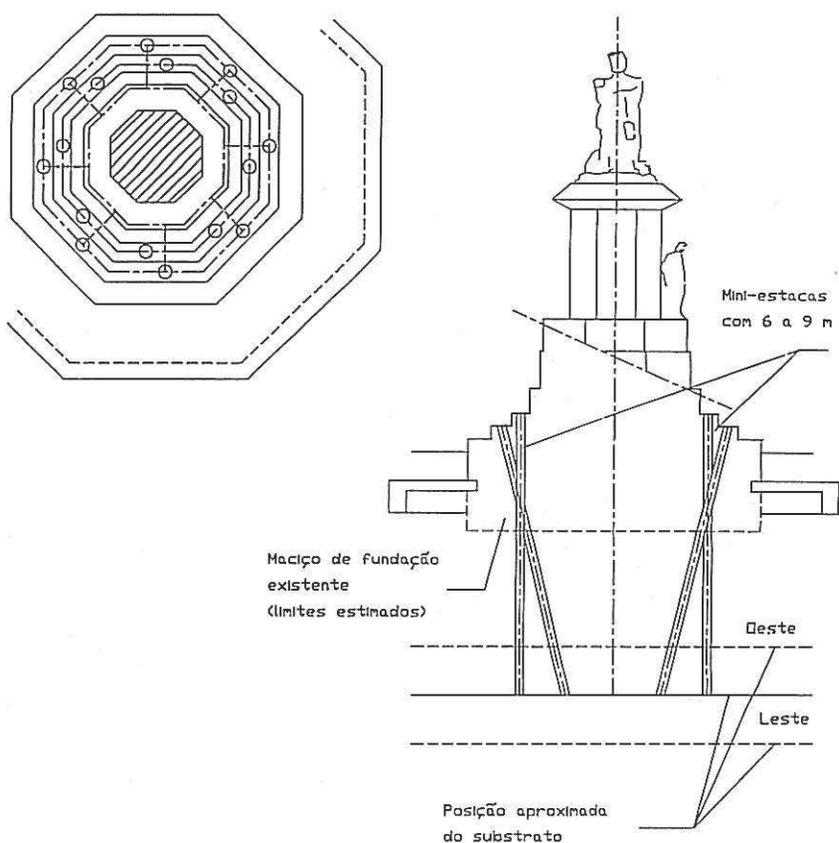
Fig. 2 - Consolidação e reforço das fundações.

Infiltrações, quer de águas pluviais a partir do capeamento do pedestal, quer resultantes de roturas em canalizações existentes no terreno circundante, podem também ter contribuído para os assentamentos verificados.

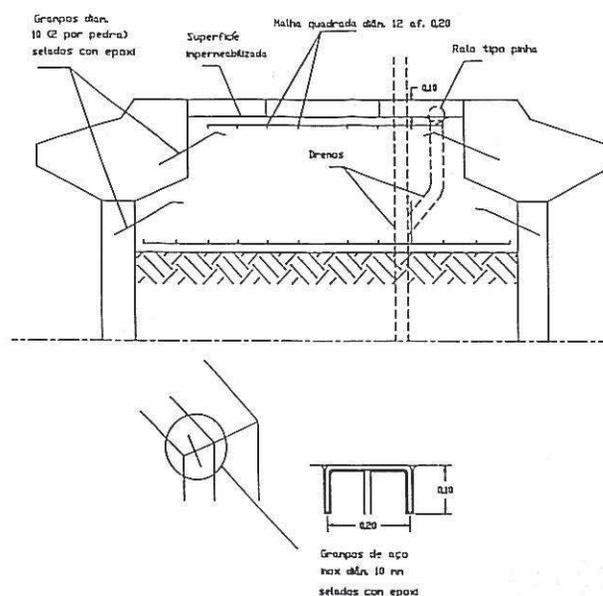
Fig. 3 - Consolidação do pedestal.

Após a remoção da estátua de bronze, verificou-se que o interior do fuste não se encontrava totalmente preenchido, e que o material utilizado apresentava deficiente qualidade.
